TRADITIONELLE GEBÄUDESTRUKTUREN IM FREILICHTMUSEUM IN SZOMBATHELY (VASI SKANSEN)

Traditionelle Gebäudestrukturen im Freilichtmuseum in Szombathely (Vasi Skansen)

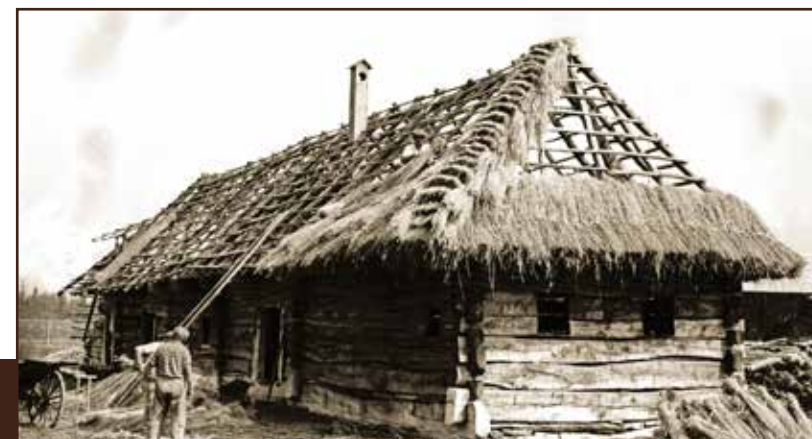
Archaisches Eichen-Balkenhaus während der Umsiedlung - Pornóapáti
Bild von: János Bárdosi (1969)

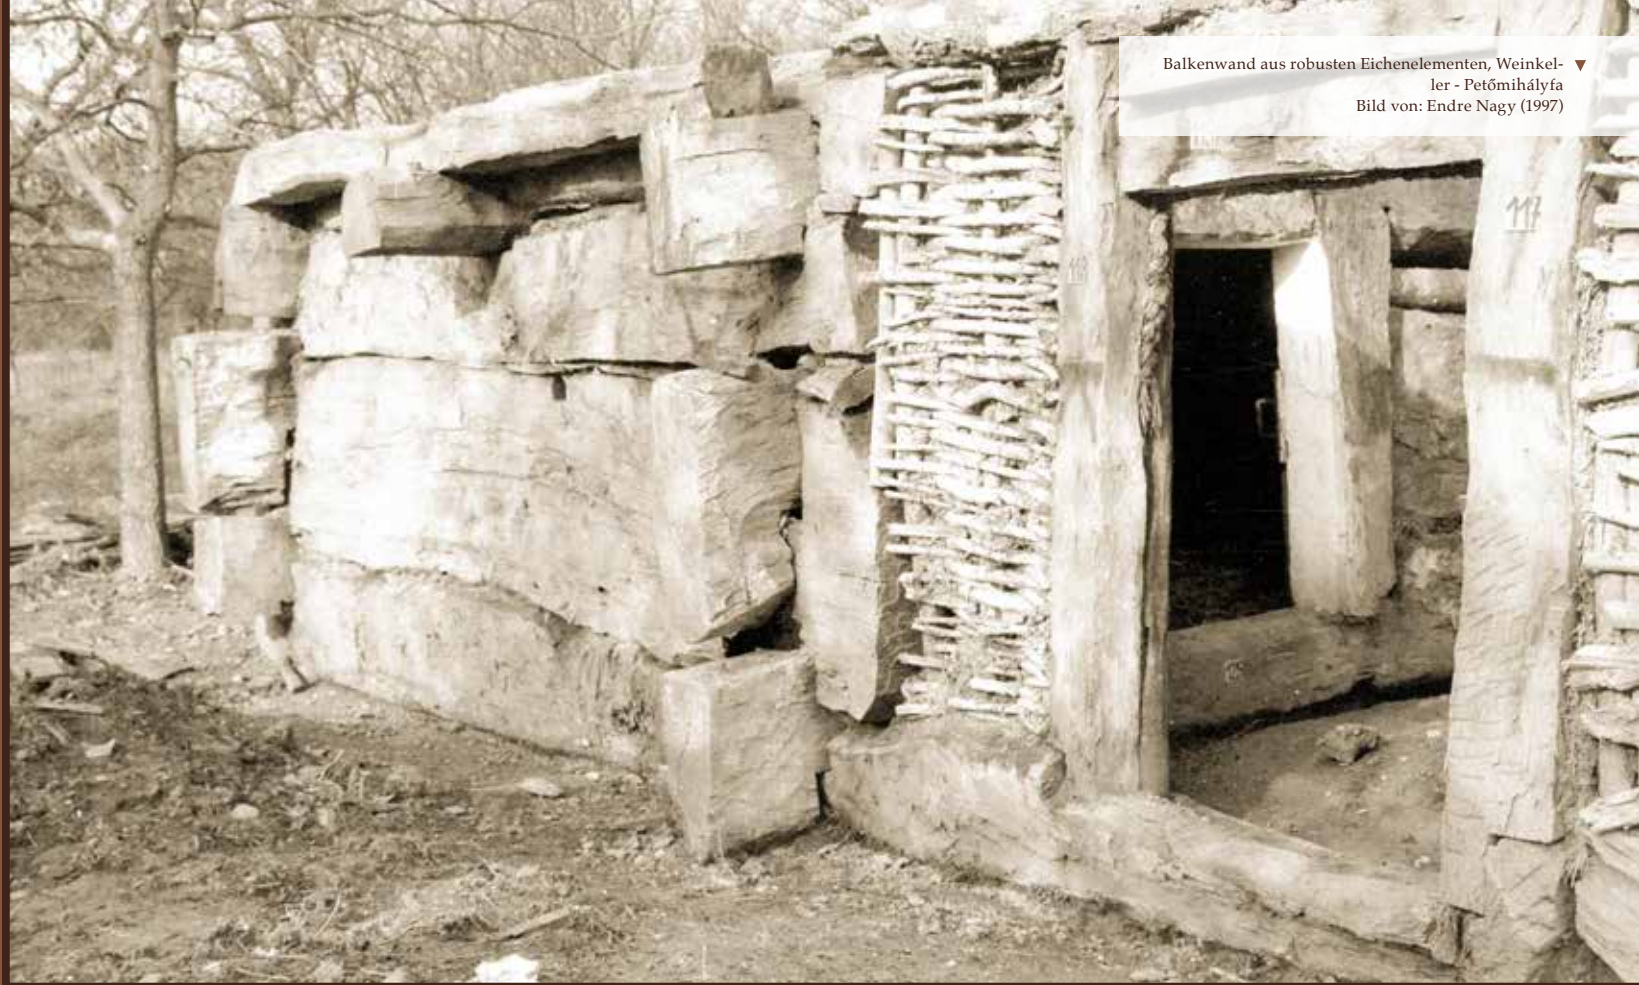
Balkenwand aus robusten Eichenelementen, Weinkeller - Petőmihályfa
Bild von: Endre Nagy (1997)

Alte Balkenstrukturen aus Eiche oder Kastanie sind meist als Weinlagerräume in Weinbergsgebäuden erhalten. Der Spitzenkeller der Vasi Skanzen stammt aus dem Jahr 1755, und es gibt keine Hinweise darauf, dass bei seinem Bau eine Säge verwendet wurde. Der um 1816 erbaute Presshauskeller in Petőmihályfa hat ein Zimmer und einen Stall, und fast jeder Raum hat eine andere Wandkonstruktion. Der Weinkeller ist aus Eichenholz gefertigt, mit drei Balkenreihen, die zentralen Balken sind fast einen Meter hoch.

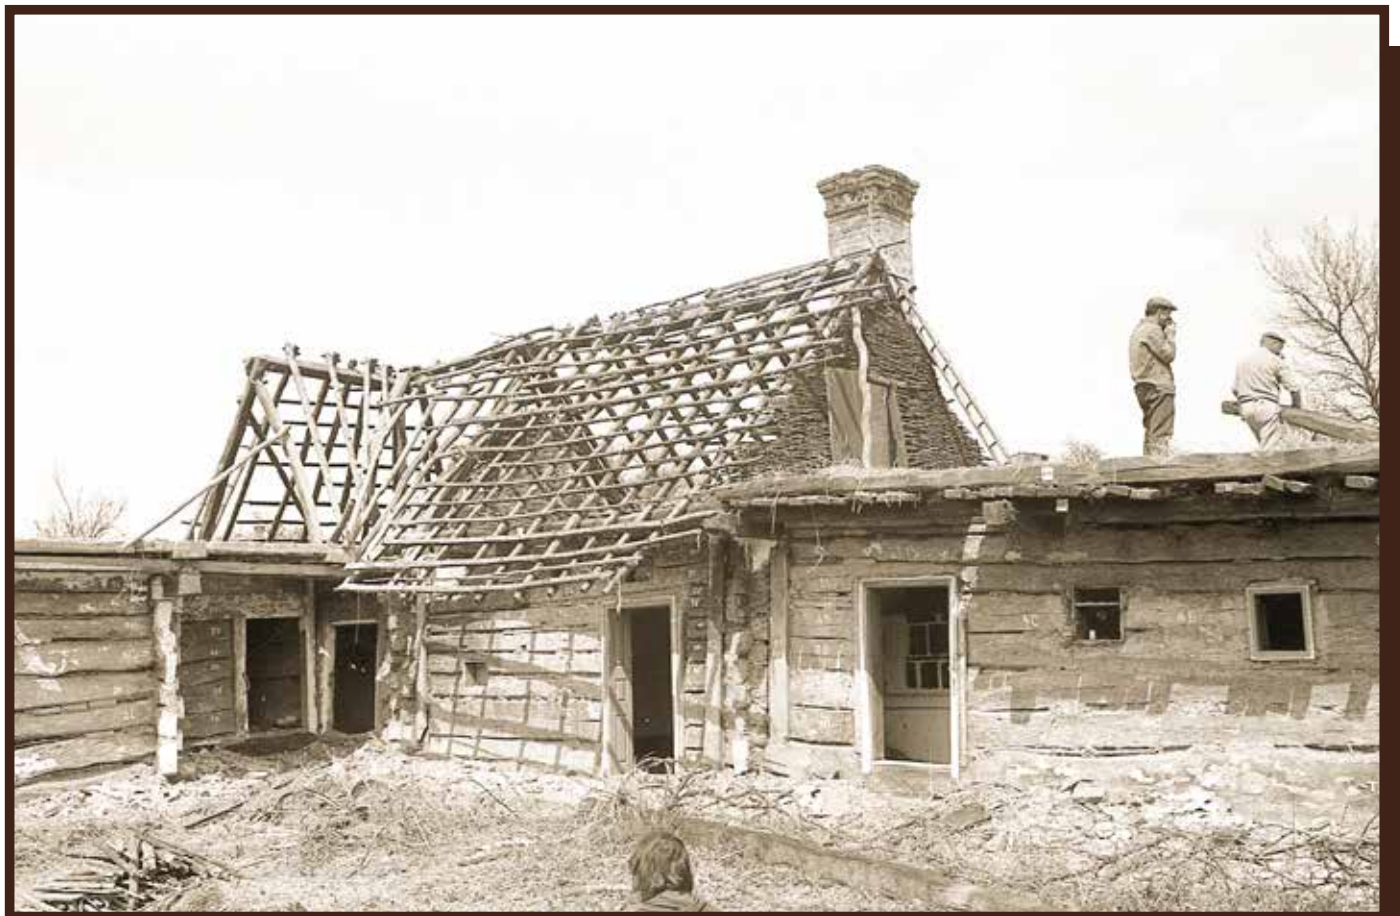
Balkenhaus aus Kieferholz während des Umzugs - Haus im Bau in Farkasfa
Bild von: János Bárdosi (1975)

Die Gebäude des Skanzenhügels - das gemauerte Haus von Szalafő, das L-förmige Haus (geschwungene) von Farkasfa, das Rauchhaus von Felsőszölnök - sind typische Beispiele der Berg- und Hügelkieferarchitektur des 18. bis 19. Sie wurden aus den Kiefern gebaut, die nach der Abholzung der Wälder üblich wurden.

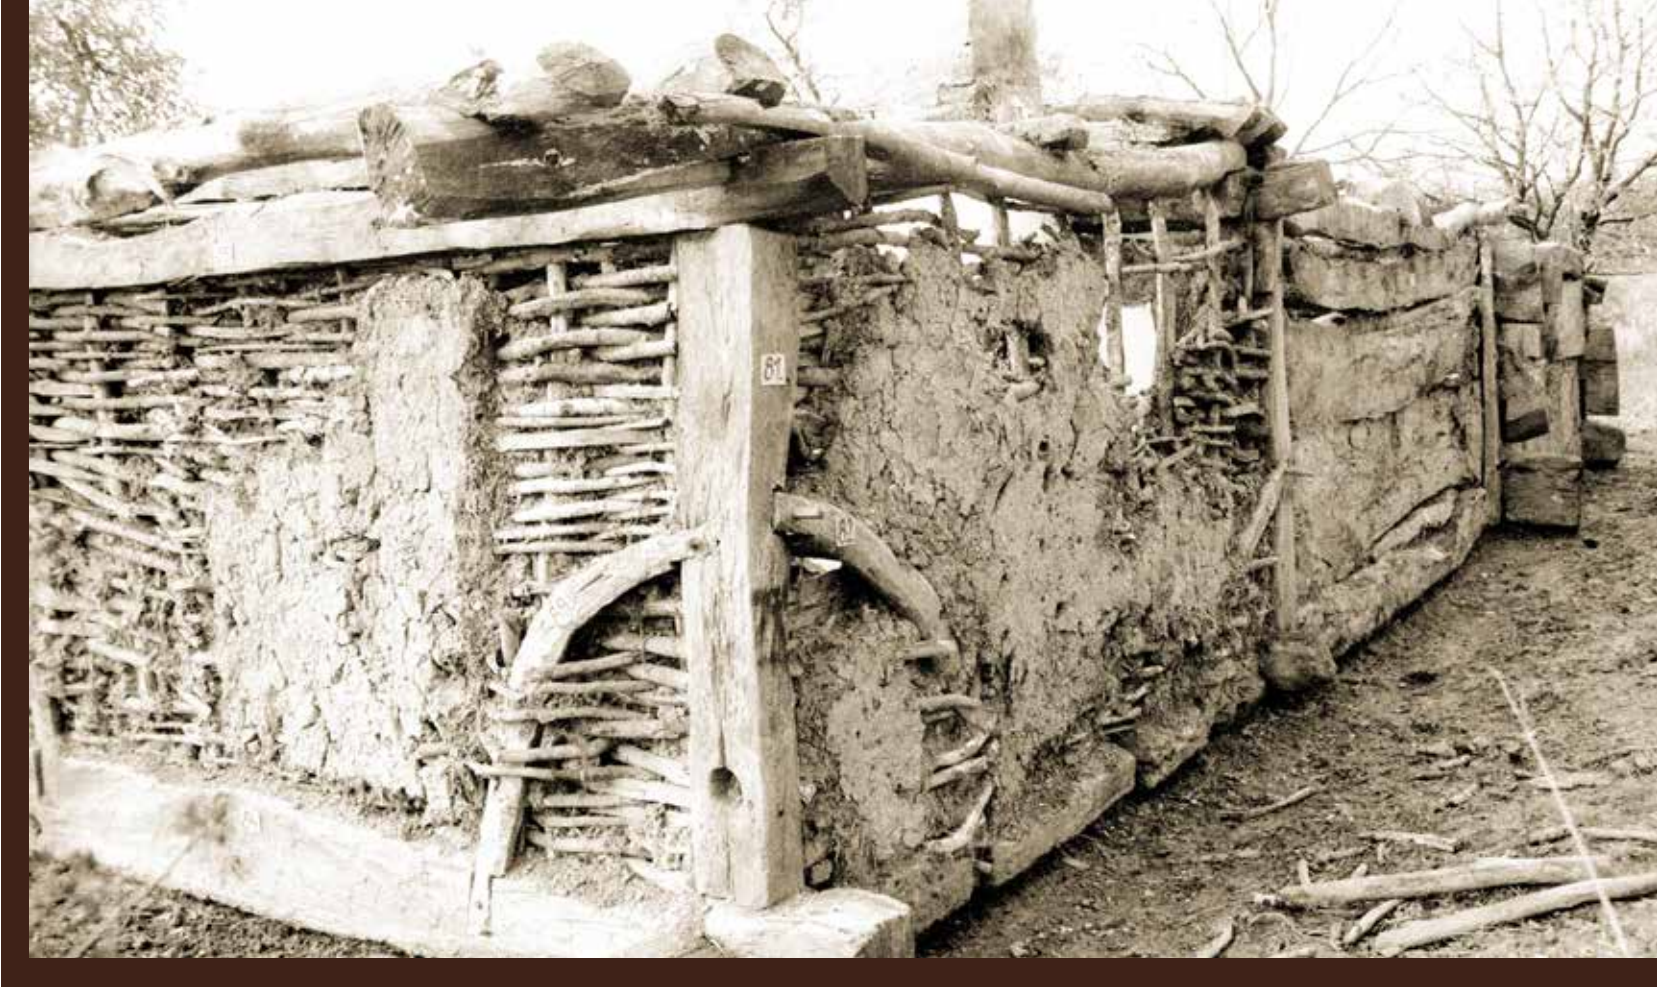
▲ Keller des Petőmihályfa-Presshauses während des Abbruchs - vorne Birkenhecken-Konstruktion, hinten Kiefer und Schleusenwand-Konstruktion
Bild von: Endre Nagy (1997)

Die Schleusenwand ist ebenfalls eine Fachwerkkonstruktion, allerdings sind hier die Rahmenzwischenräume mit Holz ausgefüllt. In die Stützen des Gebäudes wurden entsprechend der Wandebenen Nuten geschnitten (Schlitzstützen), in die nach der Zusammenstellung die horizontalen Rahmenseiten, Balken mit verleimten Enden, gespaltene Bohlen oder in neuerer Zeit gesägte Bohlen von oben eingesetzt wurden.

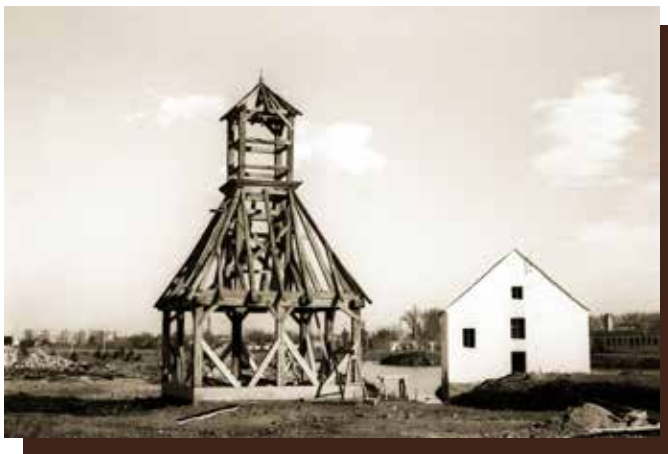
◀ Die Balkenrahmen des Glockenturms in Molnaszeesöd
Bild von: János Bárdosi (1969)

Der Höhepunkt des Balkenbaus - ein Bauwerk, das die Hände und den Verstand der geschickten Zimmerleute preist - ist der 1772 erbaute und aus Molnászezsöd verlegte Glockenturm der Vasi Skanzen. Die von den bäuerlichen Zimmerleuten gefertigten Stelzen-Denkmalen befinden sich an der Straßenseite des Ausstellungsdorfes: Häuser, Hausteile, Scheunen.

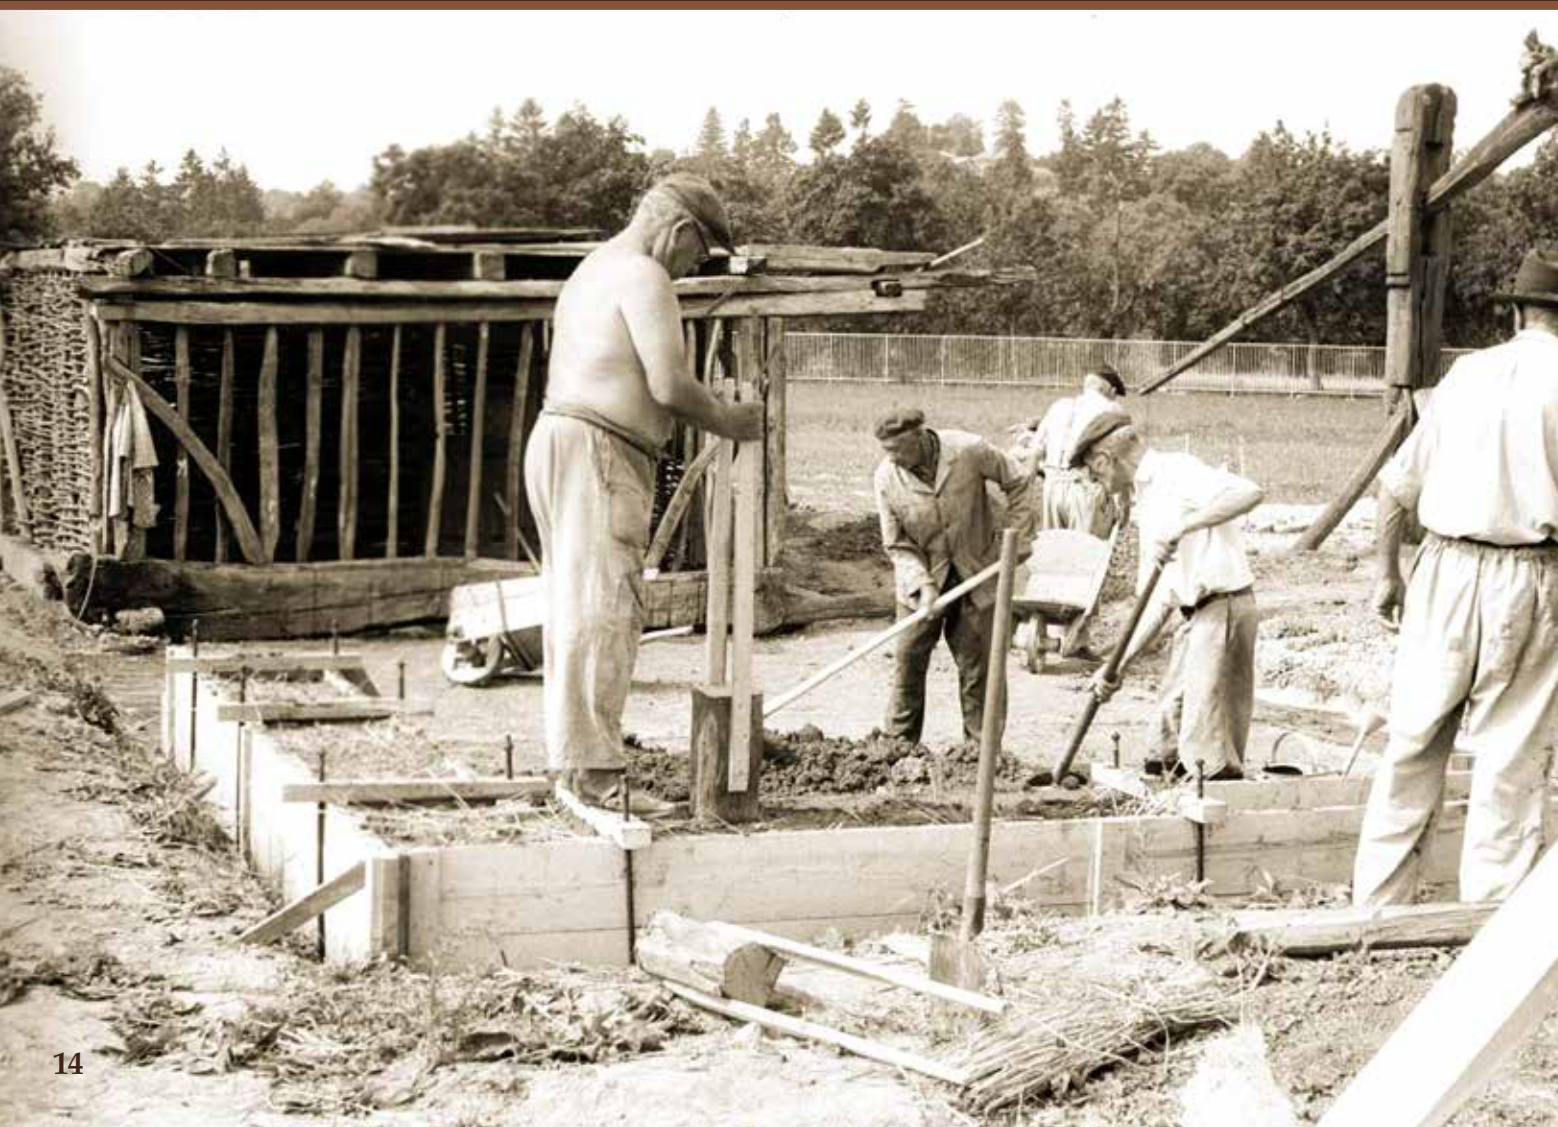
◀ Ausfüllen des Stalls des Nemeskolt-Hauses im Museumsdorf
Bild von: János Bárdosi (1968)

Die Flechtwerkwand besteht aus frisch ausgehobener Erde, die mit natürlicher Feuchtigkeit in die Schalung gestopft wird. Das Beste war der leichte lehmige Boden. Man brauchte kein Stroh oder zerquetschtes Stroh dazu zu mischen. In unserer Landschaft war die Wand mit einer Doppellamelle zum Niederhalten des Strohs gestopft, die angehoben werden konnte. Dadurch wurde normalerweise das Stroh halbiert, nach drei-vier Strohrunde wurden die Lamelle angehoben. Die Ecken wurden durch das Planieren eines biegsamen Astes verstärkt, normalerweise einer pro Lamelle.

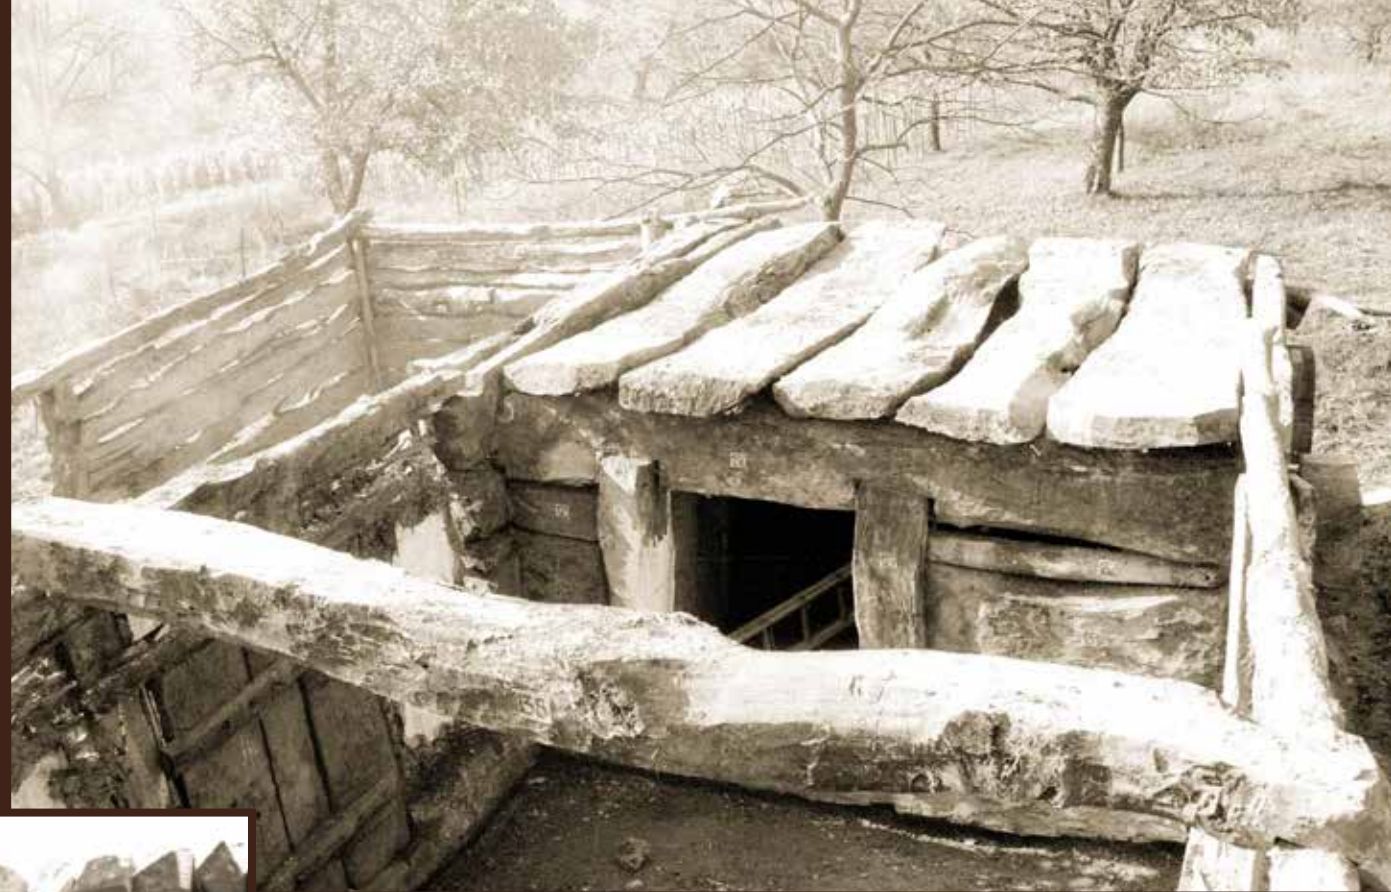
▼ Element des unter der Baustelle stehenden Hauses in Felsőszölnök mit geschnitzelten Dachelementen: Endre Nagy (2000)

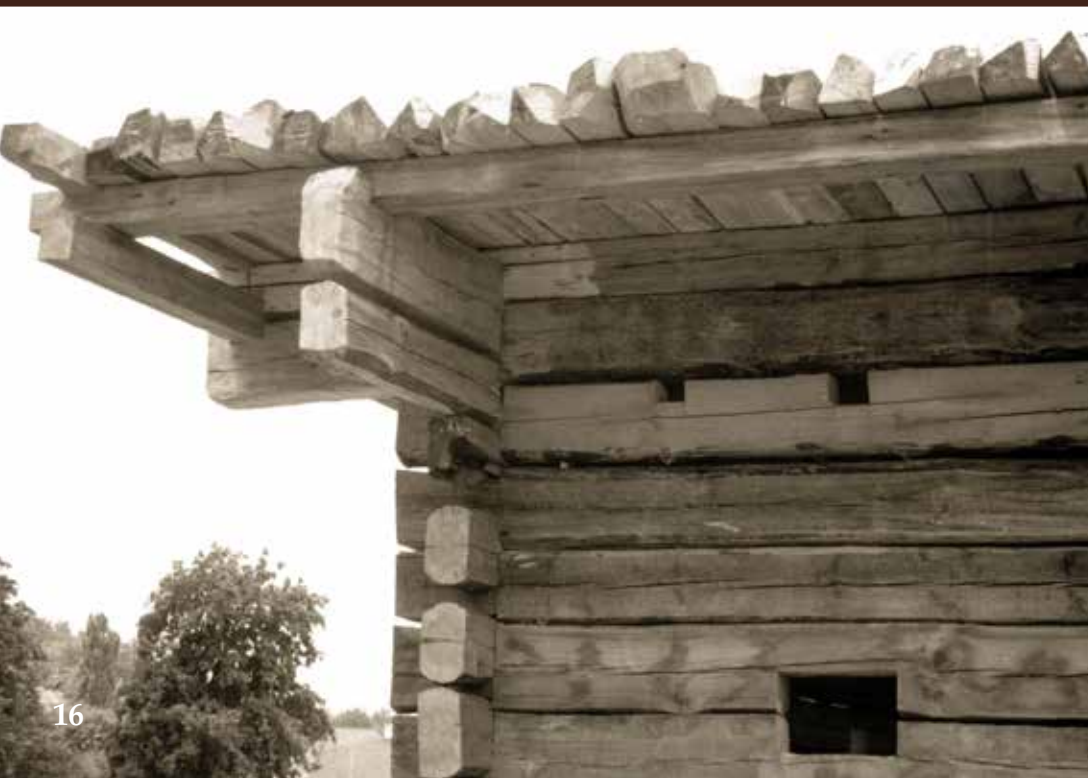
▶ Robuste Eichenbodenplatten auf Kellerdecke - Abriss in Petőmihályfa Bild von: Endre Nagy (1997)

Seine älteste Form ist in den Gebäuden auf dem Weinberg erhalten. In ihren Presshäusern war die Decke nur noch in einem kleinen Teil, in der Ecke über dem Feuerboden - breite Bohlenelemente, die zwischen Wand und Zugbalken gespannt waren - mit einer funkenableitenden Funktion. Der Weinlagerraum, der Keller, wurde mit riesigen, im Querschnitt geschlitzten Eichenholzelementen verkleidet, die direkt vom Hauptbalken getragen und oben mit dickem Lehmputz überzogen wurden.

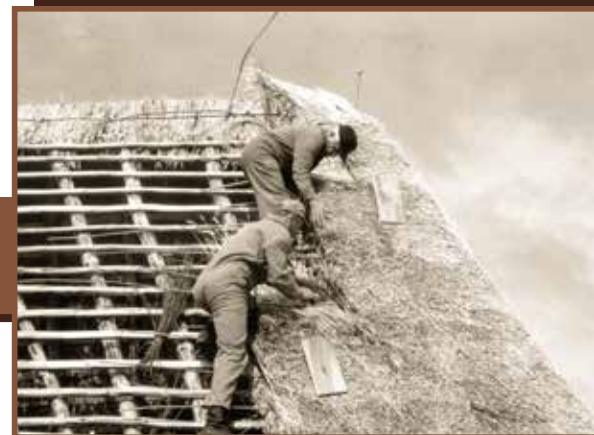
Herstellung eines erhöhten Strohdach auf dem Haus in Felsőszölnök
Bild von: Endre Nagy (2000)

In der slowenischen Landschaft war die Technik anders und ähnlich wie bei der Schilfrohrherstellung. In der Zeit zwischen den beiden Weltkriegen tauchten die **hochgeklopften Schaubdächer** aufgrund des geringeren Materialbedarfs auch im Bereich der Órség die so genannten „deutschen“ Strohdach auf.

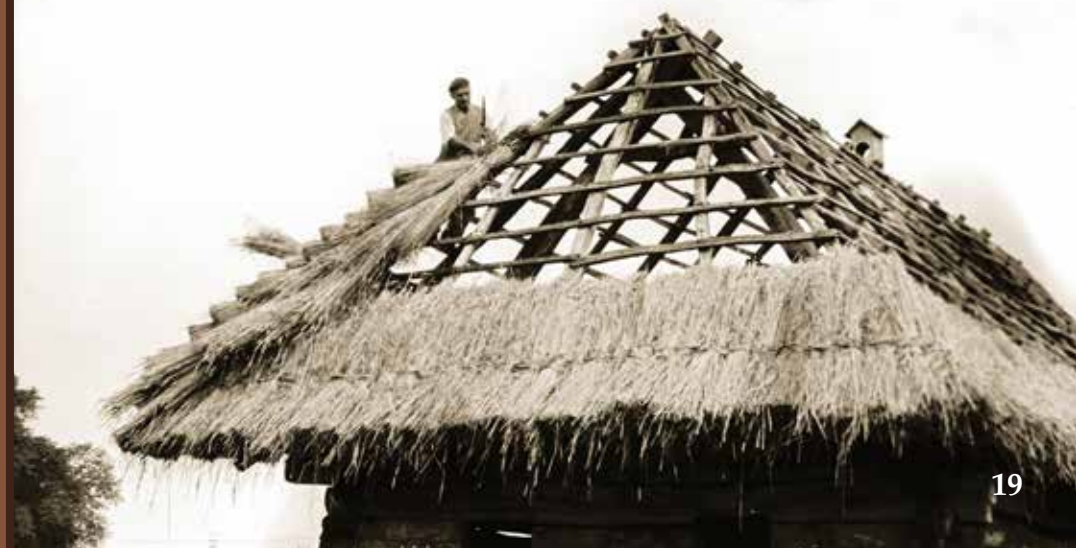
▼ Dachdecker an einem Haus in Pornóapáti
Bild von: János Bárdosi (1969)

Traditionell waren die Gebäude in der Region mit einer doppelten Strohdach bedeckt. Das Strohdach war ein handgepresstes Roggenstroh und zwei Bündel an Einheiten zusammengefügt wurden. Eine andere Bindeart wurde für die untere Reihe, die Dachränder oder den Gebäudefirst verwendet.
